FAKULTA DOPRAVNÍ

DOPRAVNÍ STUDIE BEZPEČNÉ CESTY DO ŠKOLY V OBCI ŘEVNICE

Textová zpráva

Listopad 2015

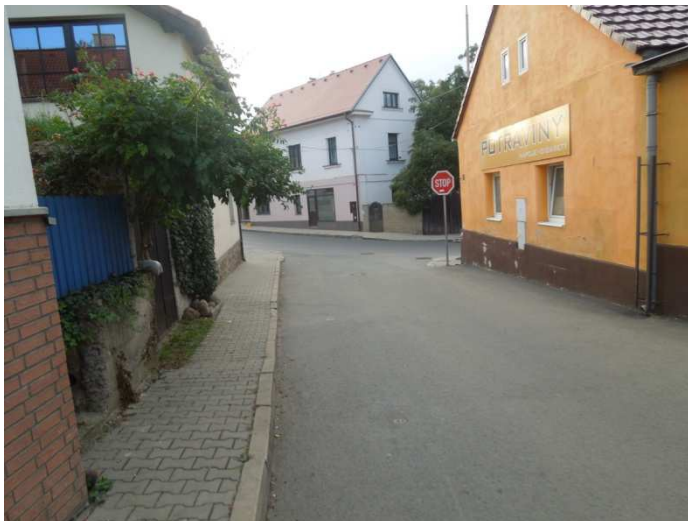
Nebezpečné přecházení na křižovatce bylo způsobeno vysokou rychlostí vozidel jedoucích po ulici Pražská a odbočující do ulice Tyršova, špatnými rozhledovými poměry na řidiče jedoucí Tyršovou ulicí směrem k ulici Pražská a nejvyšší dovolená rychlost řidičů v ulici Tyršova. Mezi další problémy byl zařazen hustý provoz v ulici a chybějící přechod pro chodce.

Na fotografii (číslo) je zobrazen pohled z ulice Tyršova na křižovatku Tyršova – Pražská. Na snímku je vidět, že komunikace dosahuje velké šířky, což dovoluje řidičům jezdit vysokou rychlostí a chodník je v ulici velmi úzký.

Obrázek 6 - Pohled z ulice Tyršova na řešenou křižovatku

Celá oblast od Pražské ulice bude nově zřízena jako zóna 30. V ulici Tyršova bude nově zřízen jednosměrný provoz směrem od ulice Revoluční k ulici Pražská. Tím bude vyřešen problém s rychle jedoucími vozidly odbočujícími z Pražské ulice.

V celé ulici byla optimalizována šířka komunikace na 4,5 m, přičemž kvůli zvýšení bezpečnosti a dodržování nejvyšší dovolené rychlosti 30 km/h je ve vzdálenosti cca 40 m před křižovatkou zřízena šikana.

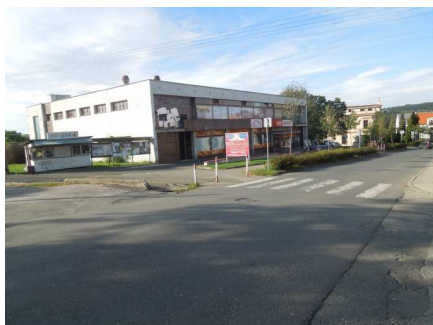
Přecházení přes ulici Mníšecká bylo vzhledem k vysoké rychlosti příjezdějících vozidel vyhodnoceno jako nebezpečné. Přechod pro chodce zde je nevhodně umístěn v prostoru křižovatky.

Obrázek 7 - Stávající stav křižovatky Mníšecká - Školní - Baarova vysokých rychlostí (viz průzkum).

Přechod pro chodce byl přesunut cca o 4 metry směrem od křižovatky. Komunikace v místě přechodu pro chodce bude zúžena na 5,50 m (2,75 každý jízdní pruh). Zúžení také může být provedeno jen pomocí vodorovného dopravního značení, které není tak účinné a časem na řidiče přestane mít vliv.

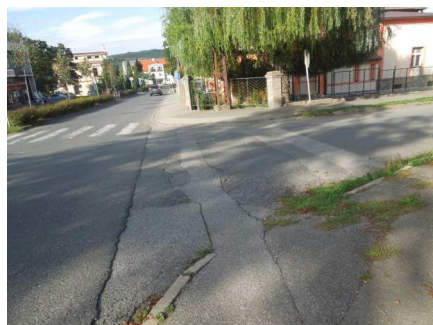
Obrázek 8 - Stávající stav křižovatky Mníšecká - Školní - Baarova

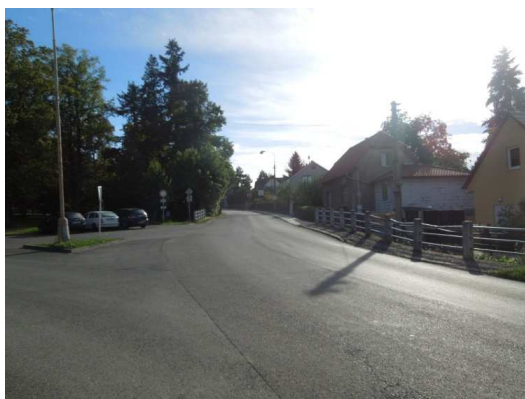
Hlavní problémy této lokality je nepřehlednost křižovatky spojená s velkým pohybem chodců, zejména dětí, které míří na nedaleko ležící dětské hřiště. Vzhledem k absenci přechodu pro chodce není možné bezpečně přejít Mníšeckou ulici, která je průtahem obcí silnice II/116.

Obrázek 9- pohled do křižovatky Mníšecká - Sportovní - Karla Mündla

obousměrná. Usměrnění vozidel na křižovatce je nedostatečně řešené pouze pomocí jednoho dopravního ostrůvku. V celé oblasti chybí vodorovné dopravní značení. V prostoru křižovatky dochází k parkování vozidel. Nedaleko křižovatky se nachází 2 lávky přes Moklický potok. Povrchy i bezpečnostní zábradlí na těchto lávkách jsou ve špatném technickém stavu.

Z důvodu zvýšení bezpečnosti a zpřehlednění prostoru křižovatky dojde ke zavedení jednosměrného provozu v ulicích Sportovní a Karla Mündla. V obou případech bude provoz probíhat směrem do křižovatky. Přístup motorových vozidel do ulice Tyršovo Stromořadí bude umožněn pouze z ulice Divadelní.

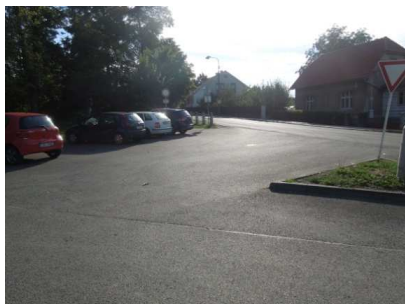
Obrázek 10 - Vozidla parkující u křižovatky

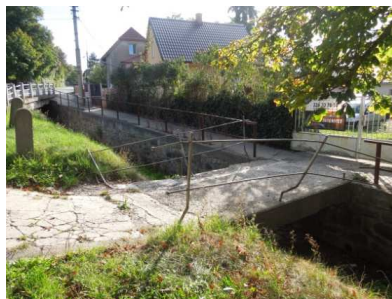
Obrázek 11 - Lávka s poškozeným bezpečnostním zábradlím

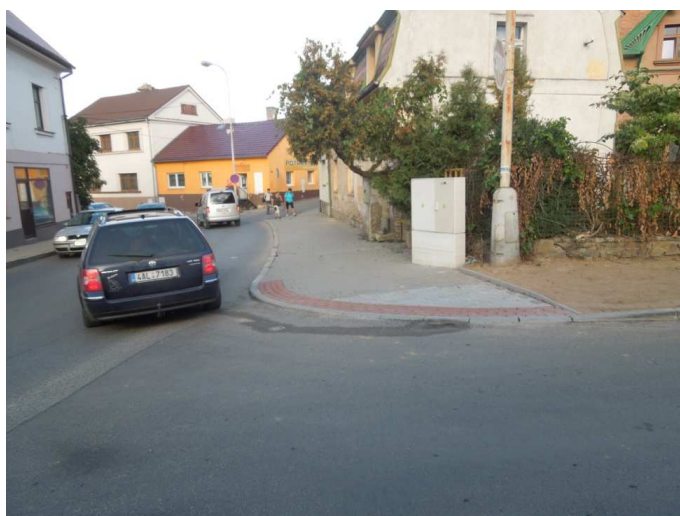
V této lokalitě byl jako hlavní problém určen nepřehledný provoz a hustý provoz vozidel. Rozhledové poměry pro vozidla vyjíždějící z ulice Sádecká na Pražskou ulici nejsou dodrženy. Přecházení je nepřehledné a často není vidět přes odstavená vozidla v Sádecké ulici.

V místě křižovatky je vytvořeno „místo pro přecházení“ kde jsou sice snižené obruby a je zde i varovný pás, avšak není zde signální pás, který by nevidomé vedl a pomohl mu přejít.

Obrázek 12 - Pohled na místo pro přecházení přes ulici Sádecká

Jednosměrnost komunikace zajistí přehlednost přecházení, chodci musí sledovat pouze dění na ulici pražská. Stávající místo pro přecházení bude doplněno o signální pás a vodící pás místa pro přecházení dle vyhlášky č. 389/2009 Sb. o obecných technických požadavcích zabezpečujících bezbariérové užívání staveb, ve znění pozdějších předpisů.

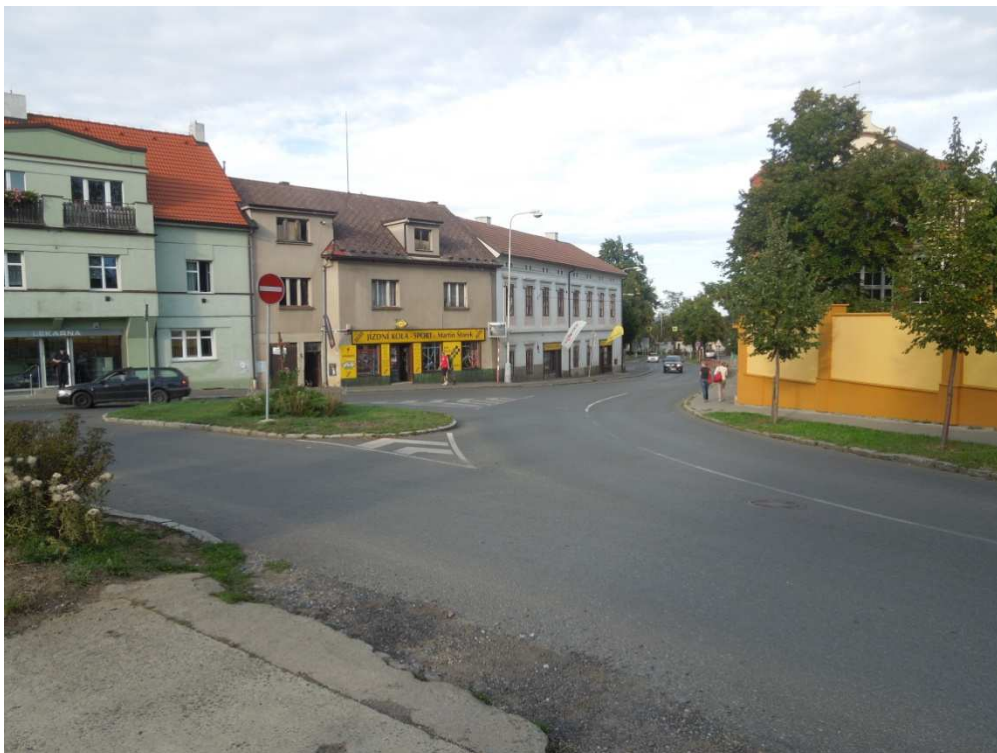
Hlavním identifikovaným problémem je přecházení přes Komenského ulici, které je nepřehledné a nebezpečné. Tato cesta je jediná možná pro děti, které chodí z náměstí k základní umělecké školy.

Velmi nebezpečná je křižovatka i pro řidiče, protože není dodržena psychologická přednost pro vozidla přijíždějící z Mníšecké ulice. Celá křižovatka je nepřehledná vzhledem k téměř úplné absenci vodorovného značení. V prostoru křižovatky je umístěn ostrůvek se směrovací funkcí, na němž jsou umístěny svislé dopravní značky. Toto řešení není vzhledem ke zbytečným dopravním značkám v prostoru ostrůvku zdařilé.

Obrázek 13 - Pohled na křižovatku ulic Mníšecká - Pražská - Komenského

Na křižovatce je navrhnout dělicí ostrůvek s ochrannou funkcí, přes který je veden přechod pro chodce. Na ostrůvku je pouze nezbytné svislé dopravní značení C4a „příkázaný směr objíždění vpravo“. Snadná postřehnutelnost ostrůvku je zajištěna pomocí vegetačních úprav. Usměrnění dopravních proudů je zajištěna kromě středního dělicího ostrůvku i vodorovným dopravním značením.

Přechod pro chodce je od hranice křižovatky odsazen o 7 m, tak aby nedocházelo k zastavování vozidel dávajícím přednost chodcům na přechodu pro chodce a v prostoru křižovatky.

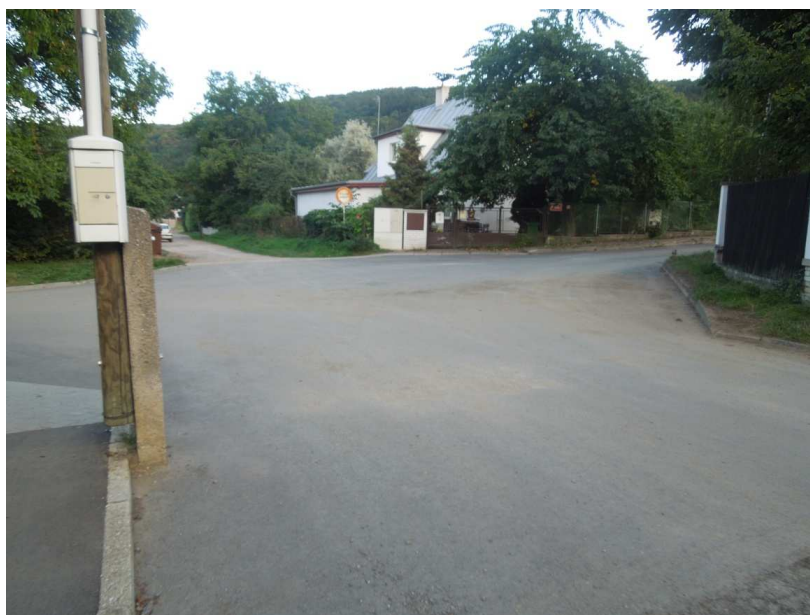
Lokalita se nachází v blízkosti základní školy uprostřed území, kde převažuje zástavba rodinných domů. Plocha stávající křižovatky je velká, bez jakéhokoliv usměrnění, či vedení vozidel.

V celé lokalitě chybějí chodníky a místa, kde by bylo možné bezpečně přejít. Celý prostor křižovatky a její okolí upřednostňuje motorovou dopravu před chodci a cyklisty, což je vzhledem k blízkosti základní školy a umístění v oblasti, kde převažuje zástavba rodinných domů nepřijatelné.

Východní část ulice Mírová je tvořena mlátovým povrchem. Průjezd komunikací je zakázán pomocí svislého dopravního značení B32. V blízkosti křižovatky jsou zde také umístěny čtyři plastové kontejnery na tříděný a směsný odpad.

Obrázek 16 - Pohled na křižovatku Revoluční - Mírová

Na křižovatce je navržena zvýšená křižovatková plocha. Sklony nájezdových ramp jsou 1:10. Výška zvýšené křižovatkové plochy bude 10 cm. Zvýšená křižovatková plocha bude tvořena žlutou betonovou dlažbou o tloušťce 60 mm a rampy budou ohraničeny kamennou obrubou OP4. Vytvořená část bude mít sklon dle nivelety stávající komunikace.
